Indice

Premessa

1.4 I PRINCIPI INFORMATIVI DEL PROGETTO DI P.U.A.

2.3 IL PIANO URBANISTICO ATTUATIVO

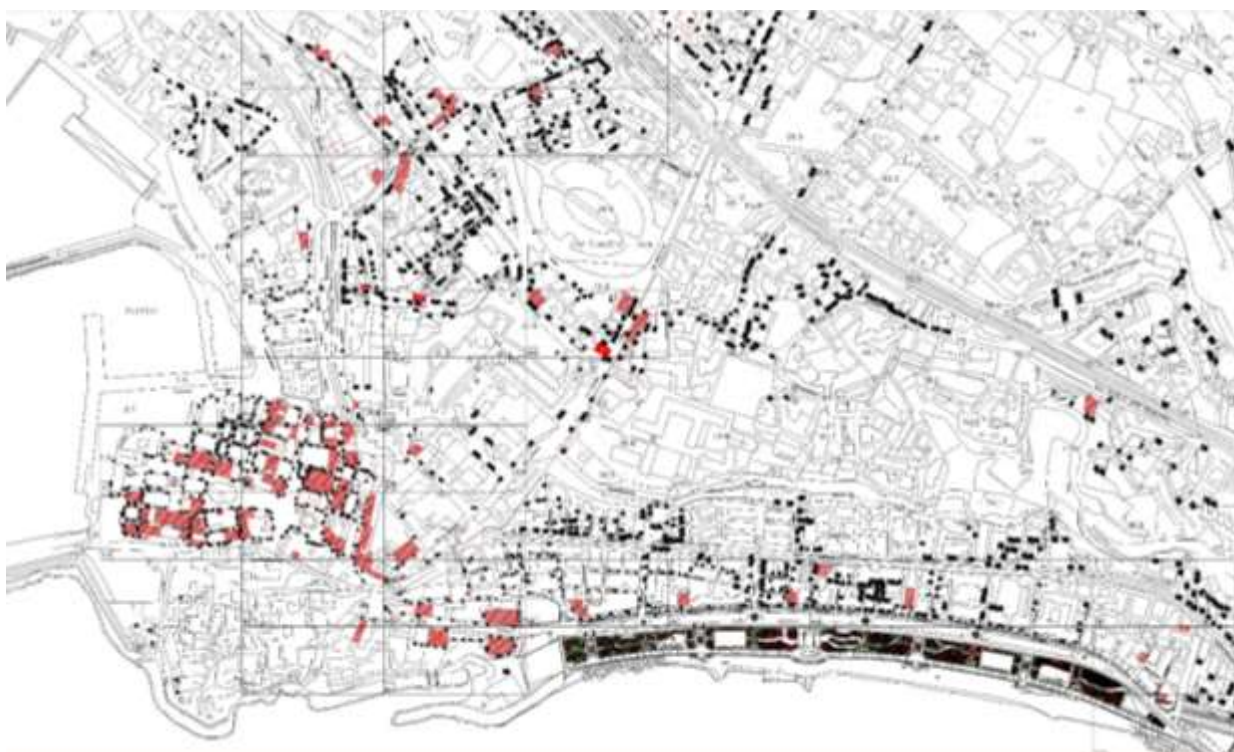
Nell'ambito della perimetrazione di cui alla precedente figura, l'Ufficio Tecnico Comunale ha redatto la planimetria di seguito riportata, dove, in rosso, sono segnati i fabbricati oggetto di demolizione e/o crollo parziale.

Come si evince dalle campiture riportate in planimetria gli edifici interessati dal presente "Piano" sono concentrate prevalentemente all'interno del Centro Storico (zone A) con qualche episodio, sporadico e puntuale, ricadente nelle zone omogenee "B1 e B2".

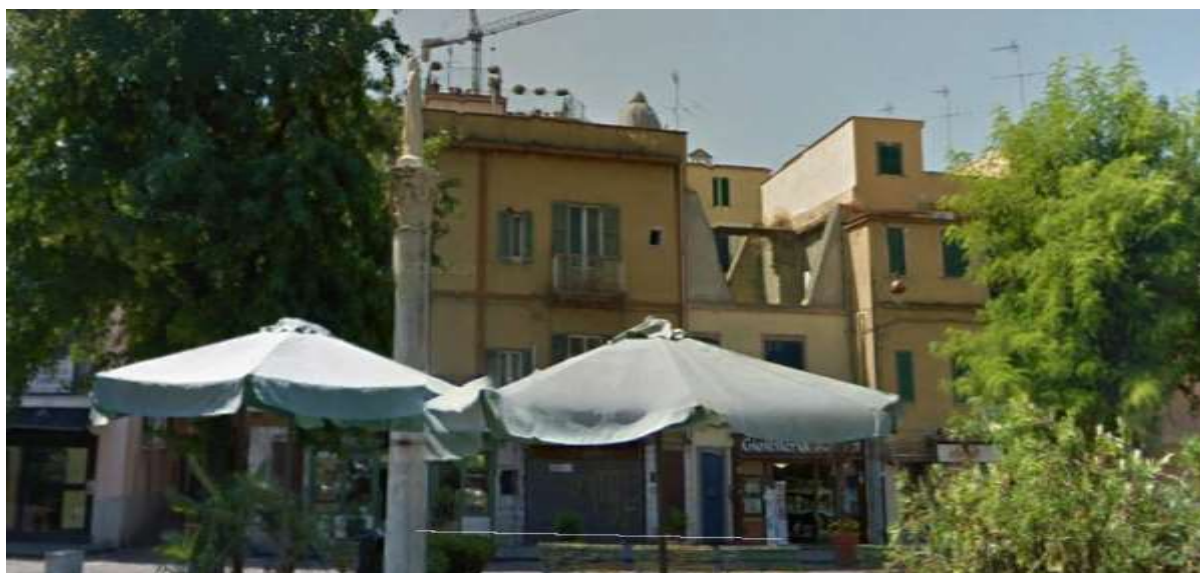
La relazione propone quindi alcune riflessioni sul senso dell'idea di lacuna in architettura, anche in riferimento alla "capacità che il restauro ha di "provocare lacune" prima ancora di intervenire su quelle esistenti. In questa prospettiva la lacuna si pone come elemento puntuale di assenza della continuità prospettica.

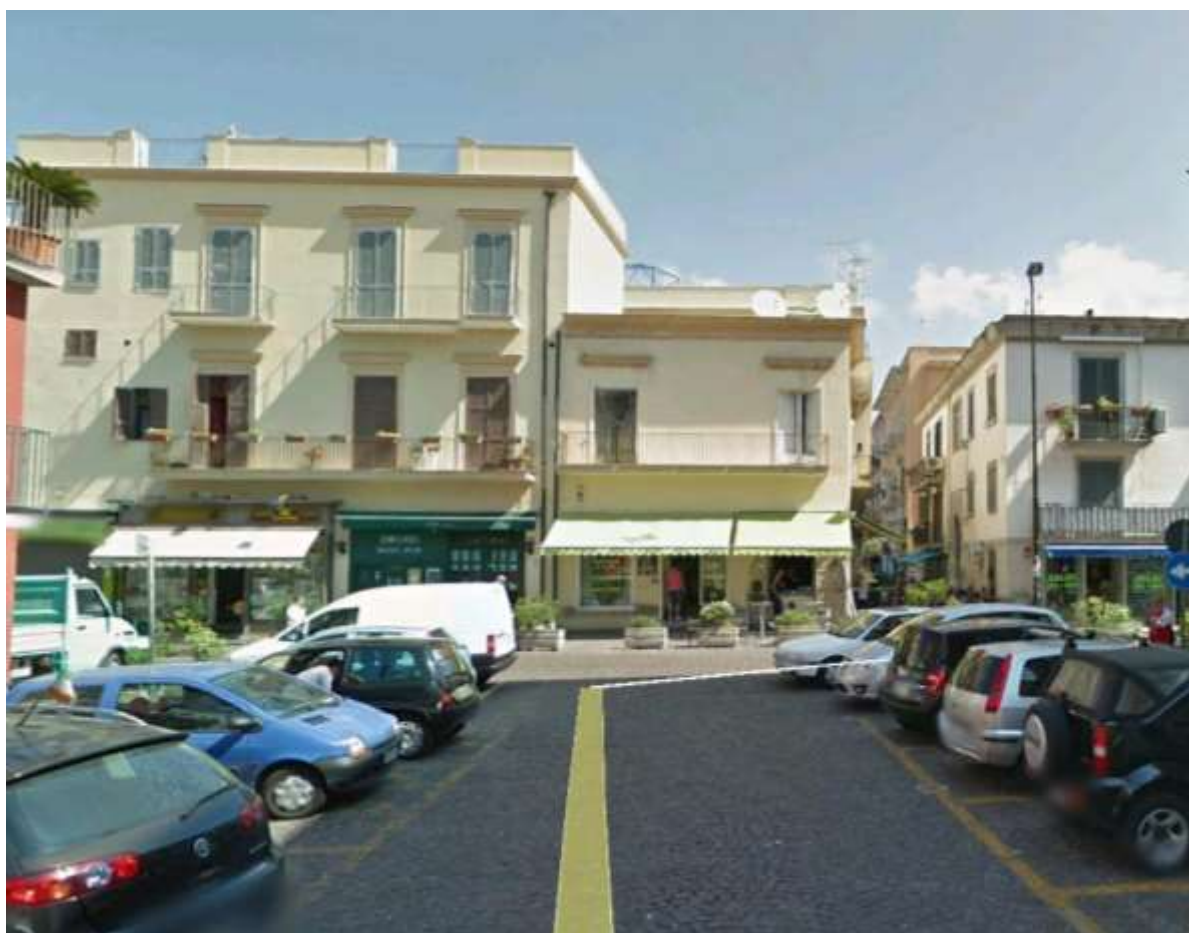
b) *Mancanza* - La maggiore altezza del fabbricato attiguo ha fatto in modo che si venisse a creare il classico "dente" che pone in risalto maggiormente la mancanza del piano demolito.

Una ipotetica ricostruzione sarebbe dunque auspicabile, e per la presenza del "dente", e per dare un ordine architettonico, considerando il fatto che attualmente i tre piani si

mostrano in facciata tutti diversi. La ricostruzione di un piano con caratteristiche architettoniche uguali a quello sottostante già esistente, consentirebbe il ripercorrere anche qui lo schema tipico delle facciate degli edifici sei-settecenteschi: piano terra, piano nobile più articolato, e due piani superiori di uguali caratteristiche architettoniche. Si può dunque affermare che ci troviamo di fronte al caso b) “Mancanza”, in quanto la cortina edilizia risulta proprio mancante di volumetria.

Nel primo caso si tratta di ottenere un risultato morfologicamente rispettoso dello scenario storico: ciò si può realizzare mediante il ripristino della situazione precedente, riproponendo facciate maggiormente affini a quelle esistenti in tangenza.

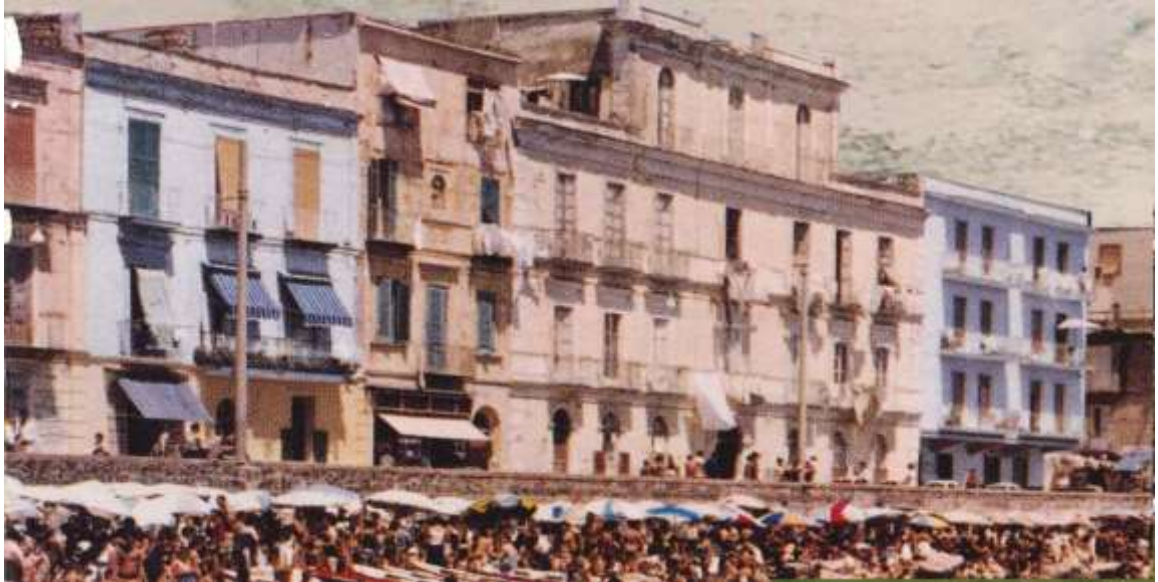
c) *Pregio storico ed architettonico* - Gli interventi edilizi hanno l’obbligo di mantenere inalterate le facciate, numero dei piani, tipologia delle cornici di gronda, numero e tipo di apertura, fatta salva la facoltà di ripristino delle preesistenze. In questi casi, quando attraverso la documentazione storica si può dimostrare che il fabbricato possedeva un piano superiore di coronamento che completava le linee di involuppo della facciata

storica, se ne può prevedere la ricostruzione.

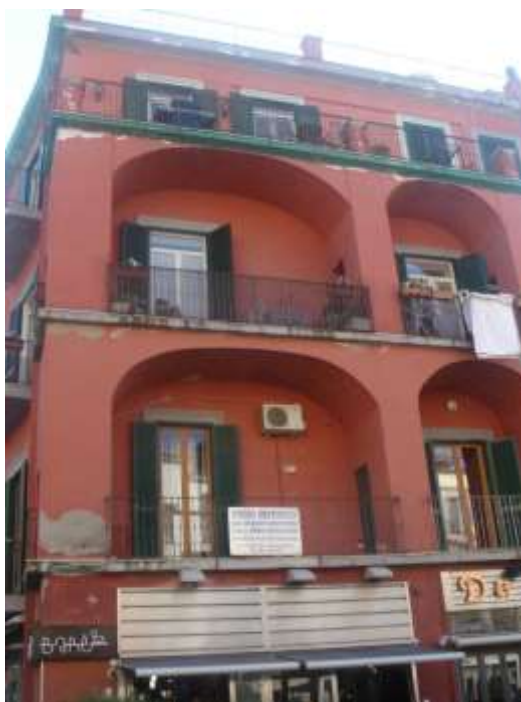
d) *Caratteri non ammissibili* - L'analisi dello stato attuale svela una composizione alquanto organica delle quinte architettoniche: in tutto il comparto analizzato non è stata individuata una tipologia architettonica che mostra un struttura in 5 livelli fuori terra. Pertanto non si potranno ricomporre quei volumi che configurano il ripristino del 5° livello.

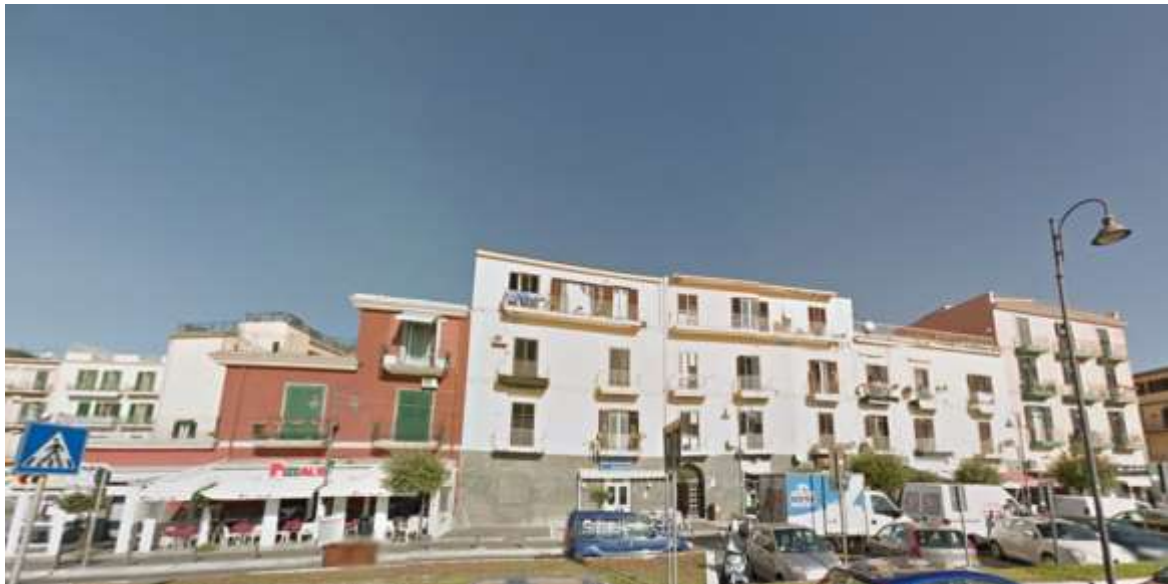
e) *Riqualficazione cortina* - In questo scenario l'analisi dello stato dei luoghi ha messo in evidenza la necessità di ricostruire la quinta architettonica completamente snaturata nei suoi contenuti morfologici, tipologici e formali.
